Gutachten zur Schutzwürdigkeit

**Vielzweckbauernhaus und Scheune  
Ausserdorfstrasse 46 und 44  
8933 Maschwanden**

Vers.-Nrn. 36 und 37 auf Parz.-Nr. 584

Winterthur, 21. Mai 2019

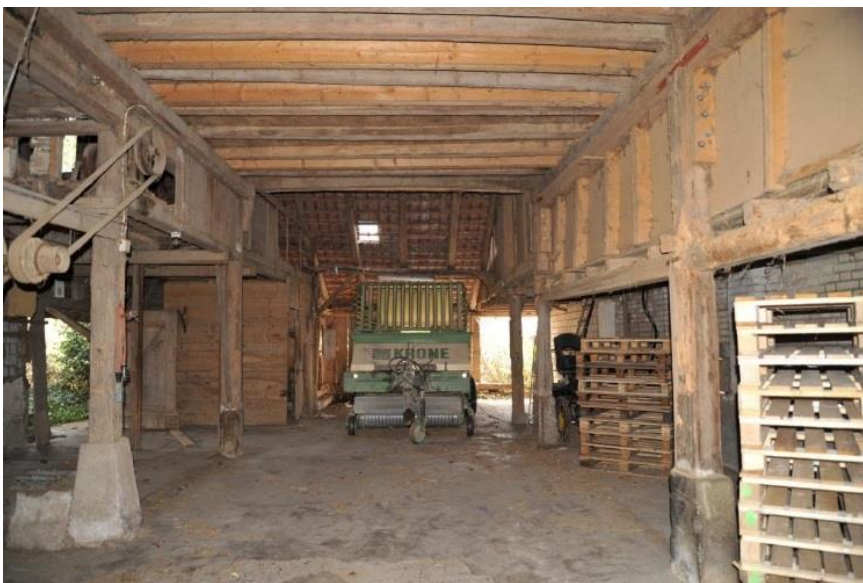
Der Ökonomieteil (zwischen Q1 bis Q4) besteht aus einer mit Brettern verschalteten Holzgerüstkonstruktion auf einem massiven Sockel. Im Bereich des westlichen Stalls sind die Umfassungsmauern im EG in Sichtbacksteinmauerwerk ausgeführt. Im Innern sind die Holzgerüste gegen die Stallzone teilweise mit grossflächigen Platten modern verkleidet. Zwischen Tenn und Stall (Querzone zwischen Q2 und Q3) erstreckt sich der Futtergang. Gegen Süden ist die Querzone zwischen Q3 und Q4 unter abgeschlepptem Dach verlängert.

Abb. 25: Tenn (zwischen Q3 und Q4), Blick nach Süden an die Erweiterung unter abgeschlepptem Dach.

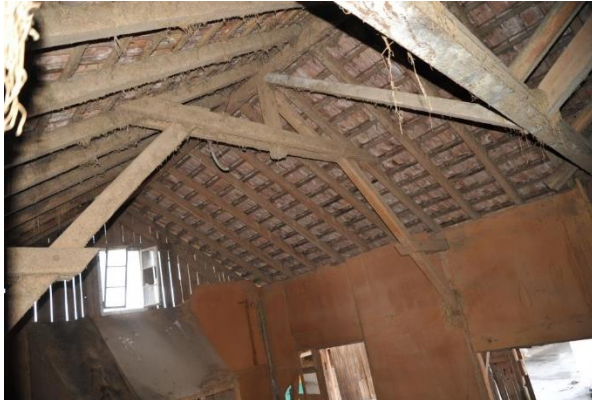
Beim Anbau unter Quergiebel handelt es sich um eine südwärts weit ausgreifende Holzgerüstkonstruktion auf gemauertem Erdgeschoss. Der First des Quergiebels setzt beim Zwischenrähm des Hauptdaches an und wird im Süden von einer Holzgerüstkonstruktion mit abgestrebtem Dachstuhl in der Giebelwand getragen. Der Binnenquerbund wird von Zangenkonstruktionen mit Hängesäule gebildet.

Abb. 32: Quergiebel, Blick nach Südwesten an das Dachwerk. Im Vordergrund das südliche Wandrähm des Vielzweckbauernhauses; dahinter der Binnenquerbund.

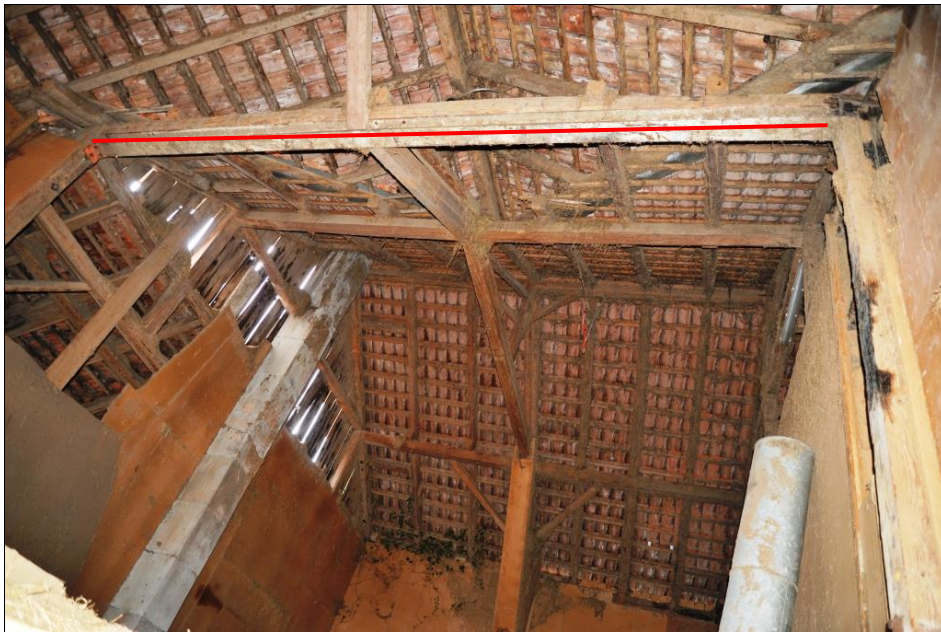
Abb. 34: Dachwerk, Blick an die beiden westlichen Querzonen. Im Vordergrund (rot markiert) das südliche Wandrähm des Vieltzweckbauernhauses.

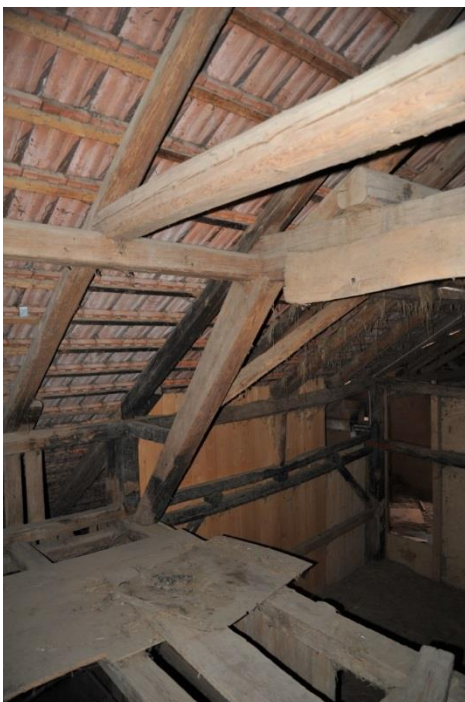
Abb. 35: Kniewand und Dachfusskonstruktion über dem Wohnteil (Bild oben).

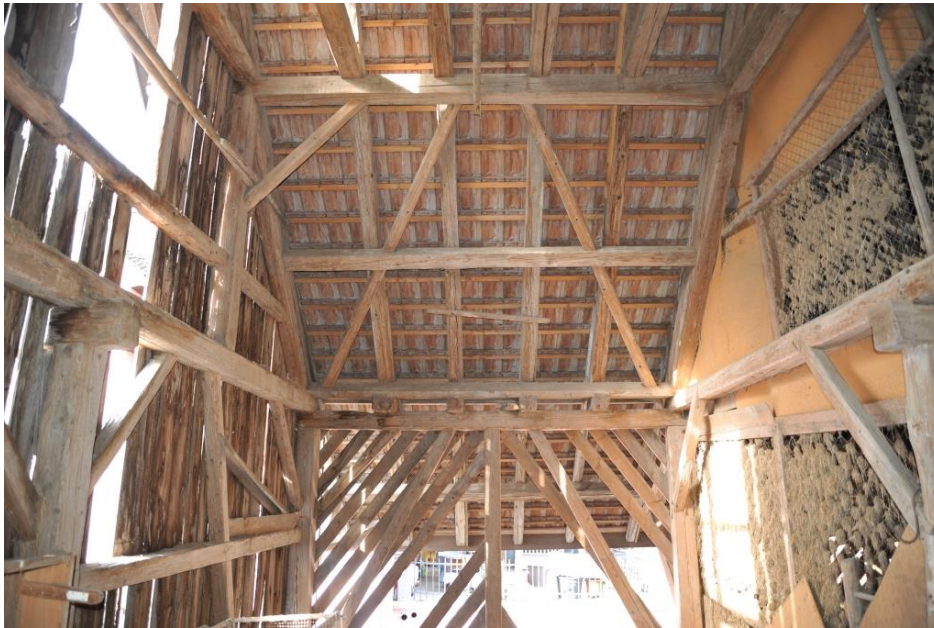
Die Stallscheune wird von einem Satteldach mit Falzziegeldeckung überspannt. Es handelt sich um ein Sparrendach bestehend aus fünf Querbünden mit abgestrebtem (liegendem) Dachstuhl. Über den Traufseiten erstrecken sich weit ausladende Dachüberstände, welche durch Aufschieblinge gebildet werden. Diese liegen auf einem Dachüberstandsrähm, welches durch Büge und Zugbänder an die Fassade gebunden ist. Bei einigen Querbünden sind Büge und Flugrähm mittels Kopfstreben ausgesteift.

Abb. 42: Dachwerk, Blick nach Norden an die beiden Querbünde Q1 und Q2, die das Tenn begrenzen.

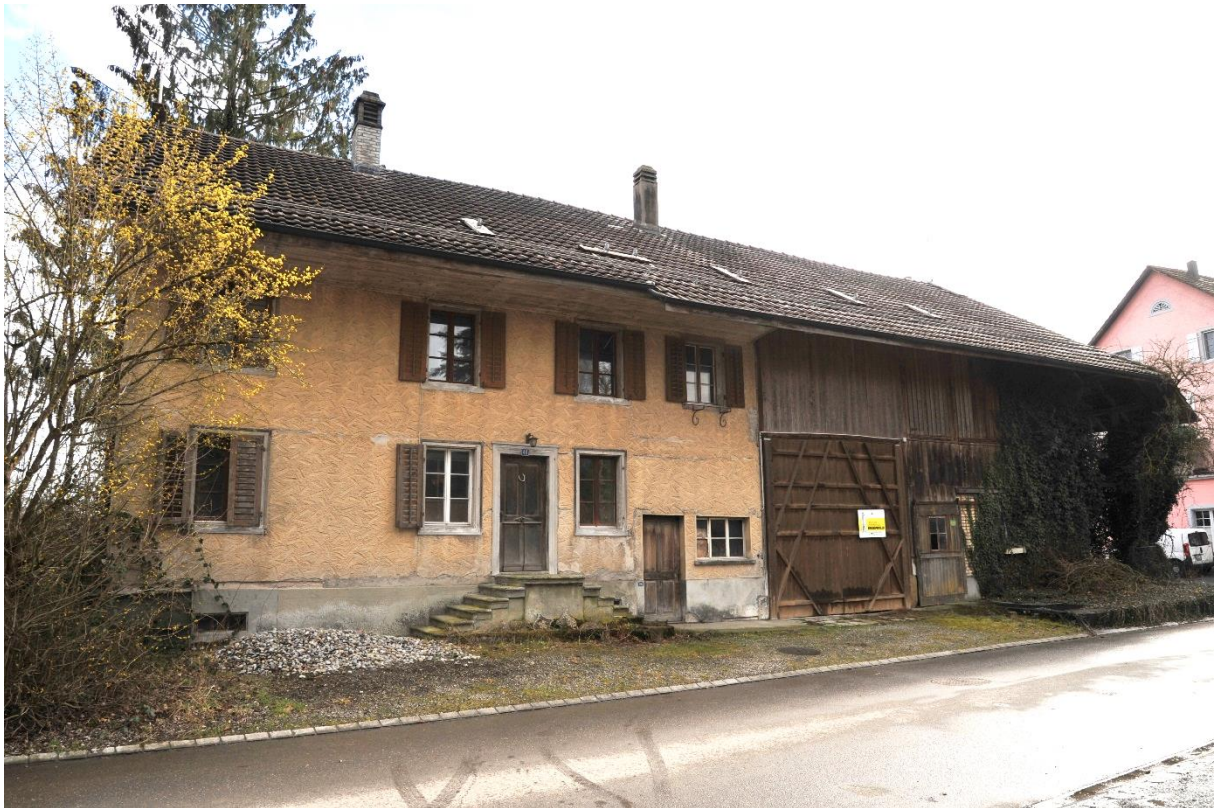
Es handelt sich um die Hauptfassade des Gebäudes. Die Gliederung in einen Wohnteil im Osten und einen Ökonomieteil im Westen ist deutlich ablesbar. Über die gesamte Fassadenlänge erstreckt sich ein weit auskragendes Vordach, welches im Bereich des Wohnteils eine mit Brettern verkleidete Dachuntersicht aufweist.

Abb. 45: Nördliche Trauffassade.

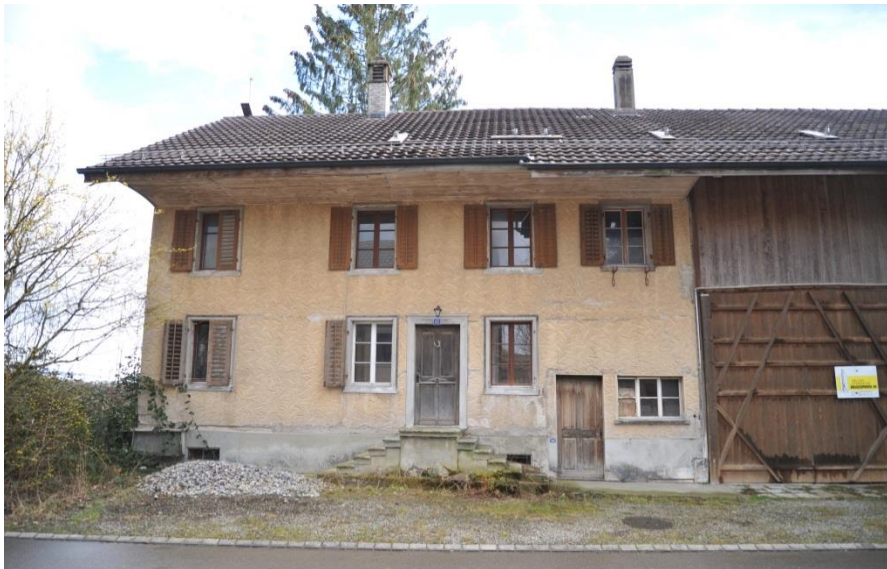
**Haustür:** Vierfeldrige Holzrahmentür in gestuftem Blendrahmen mit profilierter Verdachung aus Holz (bauzeitlich, 1860er Jahre). Kastenschloss mit schlichtem Türdrücker. Innenseitig mit Brettern aufgedoppelt und mit Langbändern auf Kloben.

Abb. 46: Nördliche Trauffassade, Wohnteil.

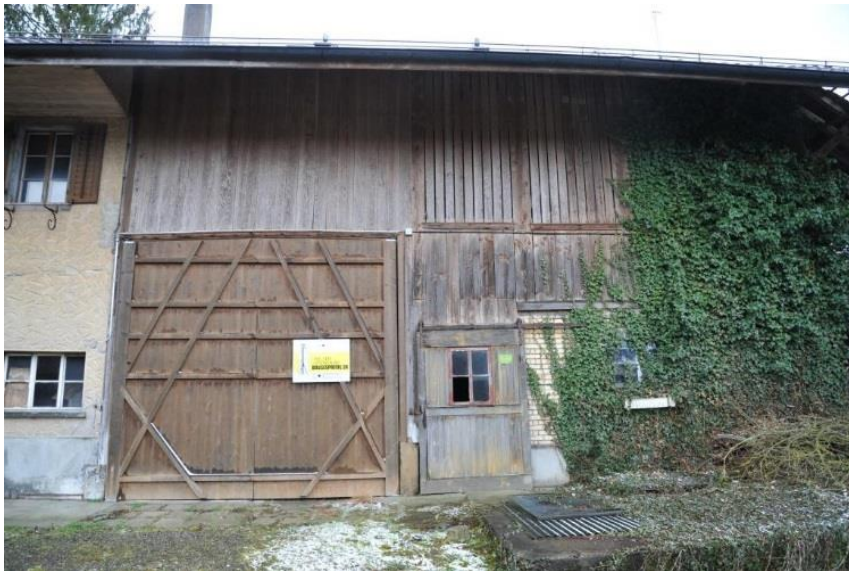
Stall/Futtergang (Q1 bis Q3): helles Sichtbacksteinmauerwerk (1. H. 20. Jh.) mit darüber liegender Bretterschalung. Bretttertor mit verglaster Öffnung (1. H. 20. Jh.).

Abb. 49: Nördliche Trauffassade Ökonomieteil.

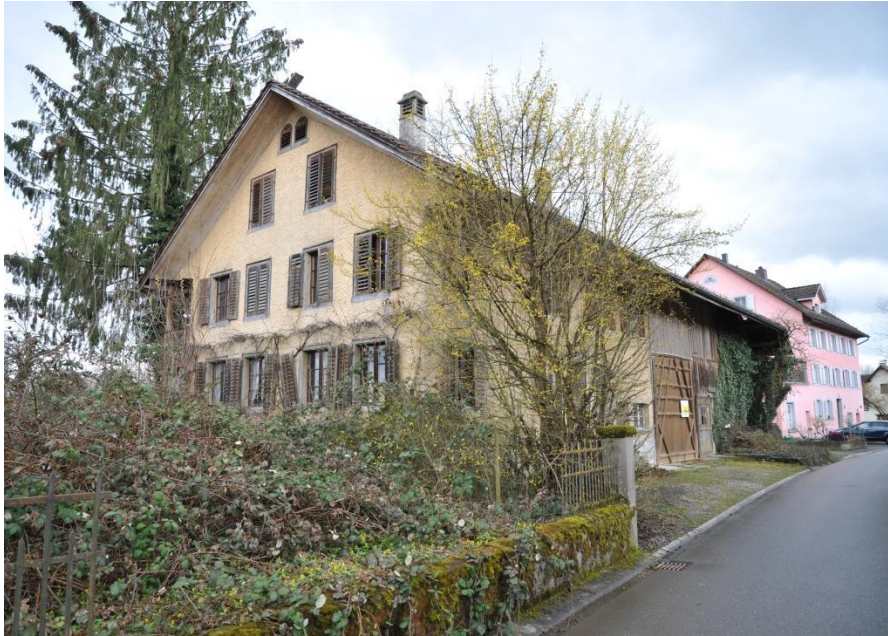
Es handelt sich um die zum Garten gewandte Giebelfassade des Wohnteils. Diese ist streng axialsymmetrisch aufgebaut mit vier Fensterachsen auf den Vollgeschossen sowie zwei, die inneren Achsen einnehmenden Fenstern im Dachgeschoss. Das 2. DG wird durch gekoppelte Öffnungen mit Rundbögen belichtet.

Abb. 50: Östliche Giebel-  
fassade Wohnteil.

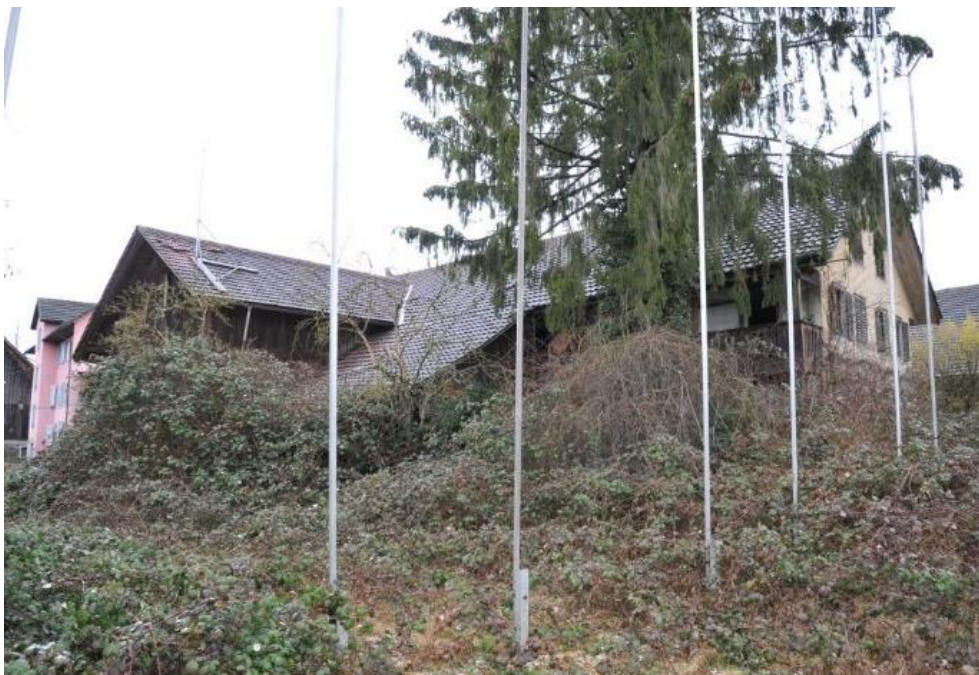
Es handelt sich um die Rückfassade des Gebäudes. Östlich befindet sich der Wohnteil mit Laube. Westlich angrenzend schliesst eine Erweiterung der Ökonomie unter abgeschlepptem Dach an. Weiter westlich befindet sich der Quergiebelanbau.

Abb. 52: Südliche Trauffassade.

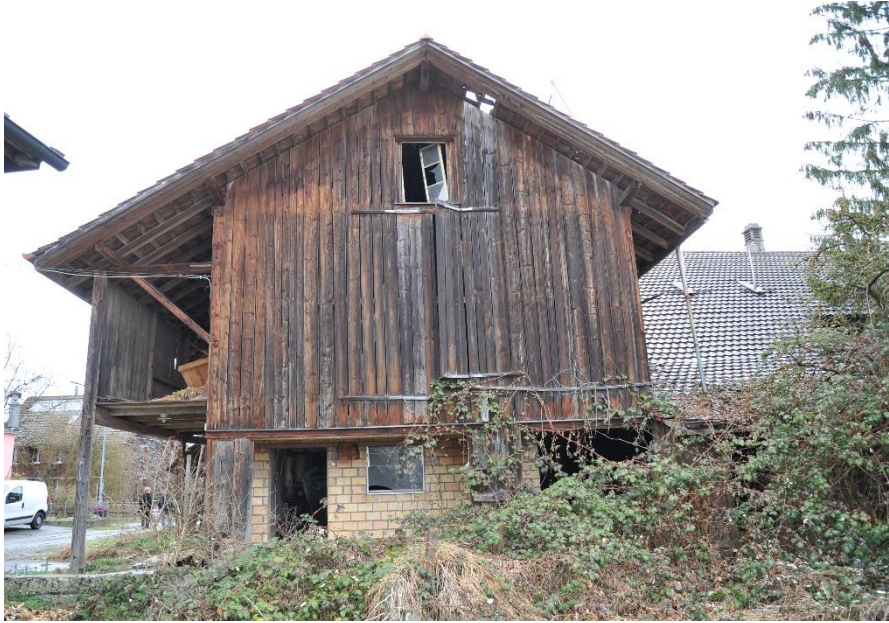
- Schopfanbau:** Zwischen Q3 und Q5 erstreckt sich eine Erweiterung unter abgeschlepptem Dach. Die Wände bestehen aus einer mit Brettern verschalteten Holzgerüstkonstruktion.
- Quergiebelanbau:** Der markante Quergiebelanbau zwischen Q1 und Q3 ist im EG im Bereich des Stalls gemauert (Sichtbacksteinmauerwerk; 1. H. 20. bzw. 2. H. 20. Jh. im Süden). Die darüber liegende, teils stark vorkragende Holzgerüstkonstruktion ist mit vertikalen Brettern verschalt. In der südlichen Giebelfassade befindet sich ein zweiflügeliges Bretttertor, darüber eine Fensteröffnung.

Abb. 55: Südfassade Ökonomie mit Quergiebelanbau.

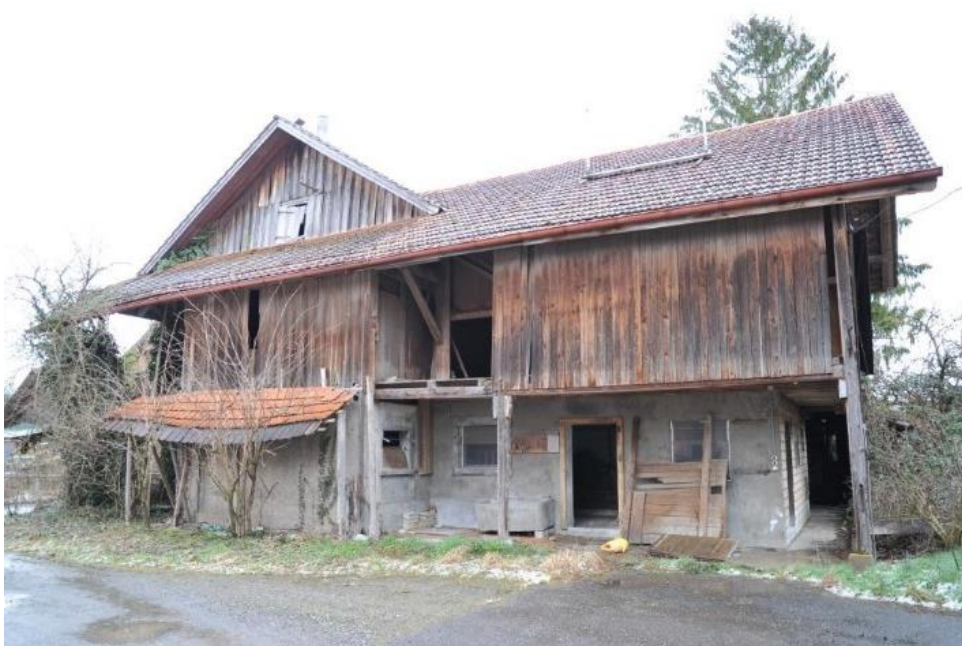
Das gemauerte Erdgeschoss mit dem Stall ist auf dieser Fassadenseite verputzt. Die darüber liegenden Fassadenflächen – im Süden stark über das Erdgeschoss auskragend – sind mit Brettern verkleidet.

Abb. 56: Westliche Giebelfassade des Ökonomieteils mit Erweiterung unter Quergiebel nach Süden.

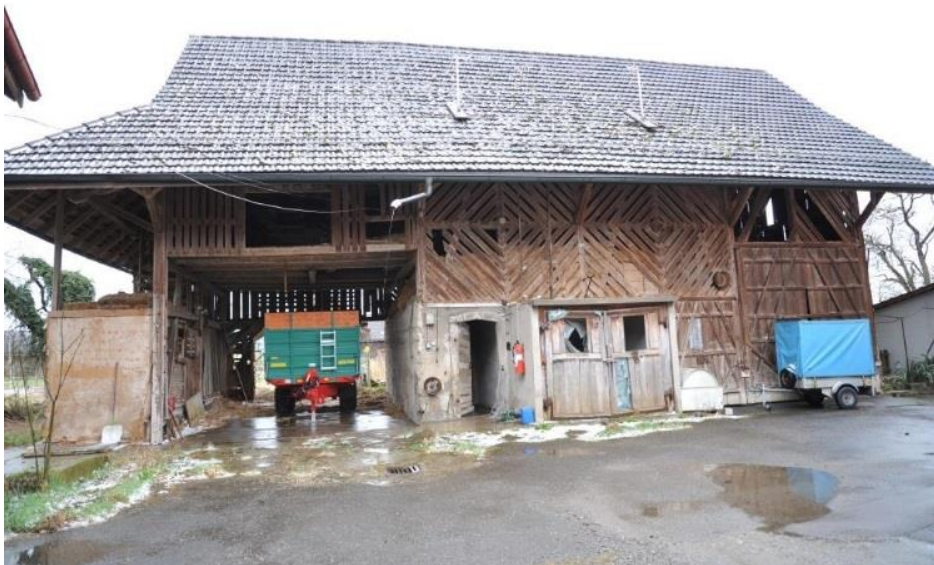
Die westliche Tennzone wird durch ein hohes zweiflügeliges Brettertor mit horizontaler und diagonaler Bretter-Aufdoppelung gekennzeichnet. Der darüber liegende Bereich ist (lückenhaft) mit einer Diagonalschalung verschlossen.

Abb. 58: Nordfassade  
der Stallscheune Ausser-  
dorfstr. 44.

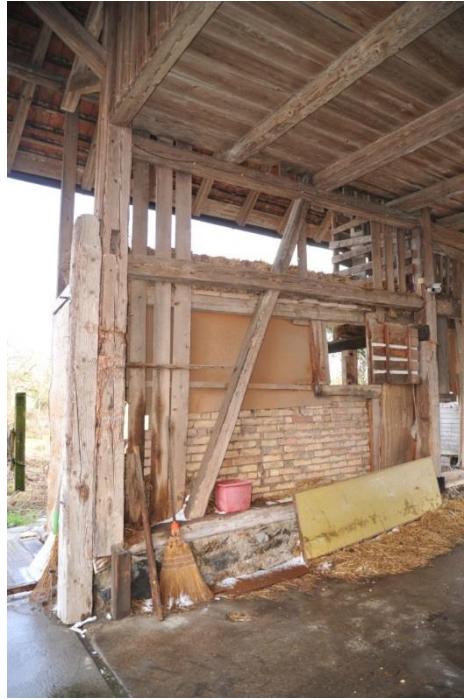
Abb. 60: Blick nach Osten an die Holzgerüstkonstruktion der Ostwand.

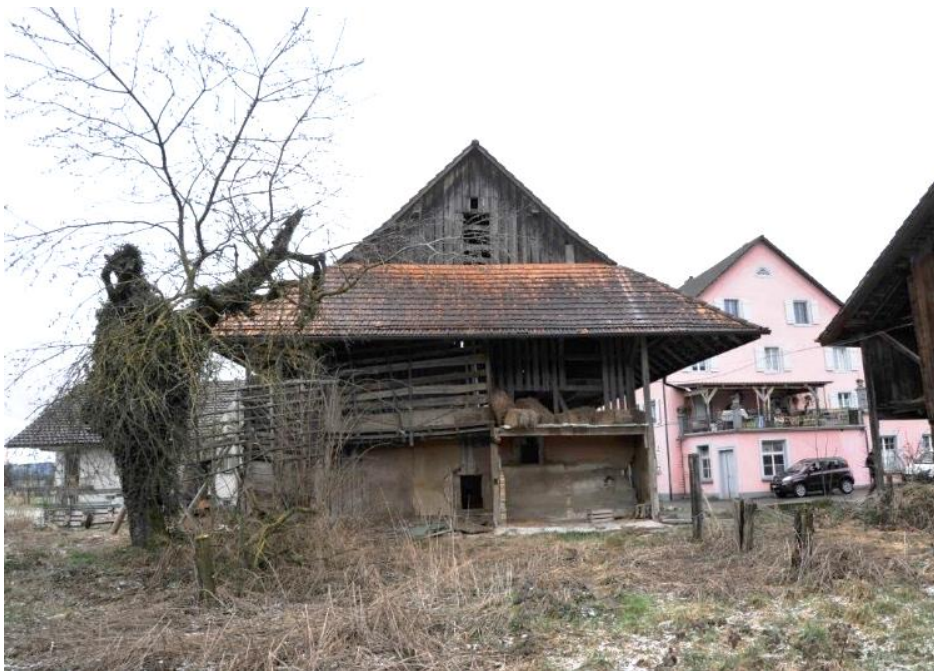
Die östliche Giebelfassade setzt sich aus einer weitgehend offenen Holzgerüstkonstruktion mit Resten von Backsteinmauerwerk im Erdgeschoss zusammen. Über dem markant auskragenden Fusswalm ist das Giebfeld mit einer vertikalen Bretterschalung verschlossen.

Abb. 61: Ostfassade Stallscheune Ausserdorfstr. 44.

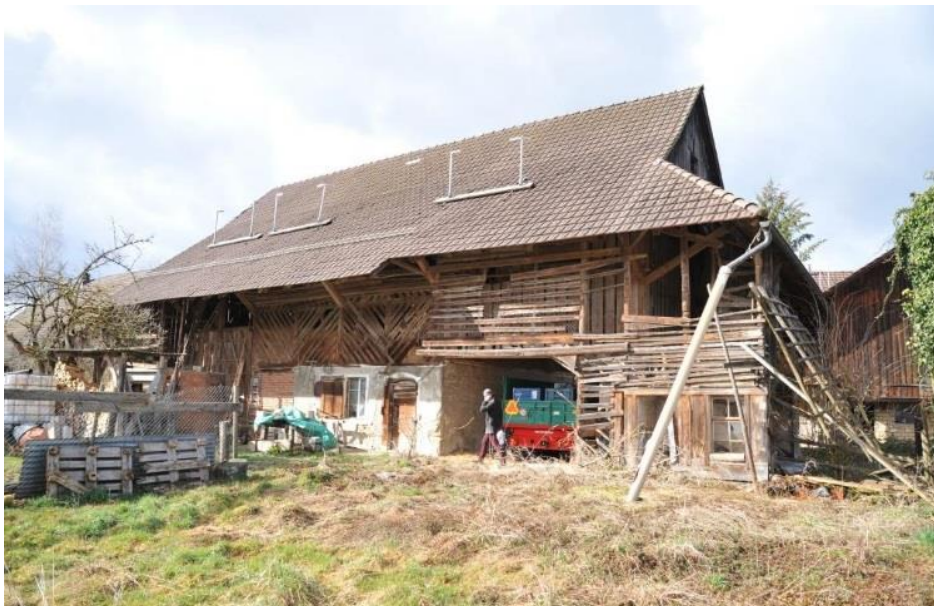
An der Südfassade wiederholt sich die Gliederung der nördlichen Trauffassade. Der Stall zeichnet sich durch ein gemauertes Erdgeschoss mit Stalltür und (vergrößerter) Fensteröffnung aus. Im Bereich des Futtergangs wurde das Mauerwerk in jüngerer Zeit in Sichtbackstein geschlossen. Vor der westlichen Tennzone befindet sich ein moderner Anbau.

Abb. 62: Südfassade Stallscheune Ausserdorfstr. 44.

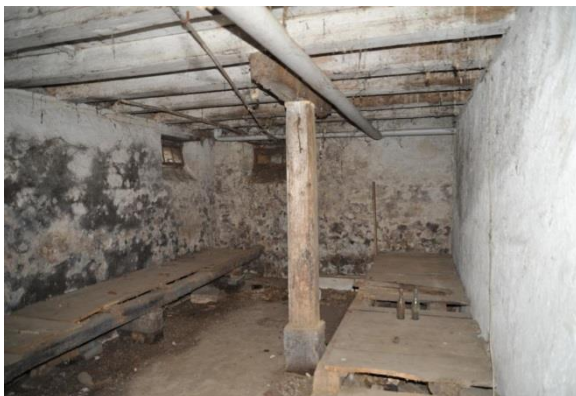
- Boden: Zementestrich und Naturboden.
- Wände: Natursteinmauerwerk.  
Binnenlängswand ertüchtigt/jünger; mit Durchbruch im westlichen Bereich.  
In der südlichen Kellerhälfte ist der östliche Bereich durch eine moderne Wand abgetrennt.
- Decke: Deckenbalkenlage, geweisst. Die Decke ist im Bereich des Kachelofens durch eine Abstützung verstärkt.
- Tür: Zweiflügeliges Brettertor mit Langbändern auf Stützkloben (wohl 19. Jh.).
- Fenster: Einfache Holzflügel.

Abb. 65: Nördliche Kellerhälfte, Blick nach Osten.

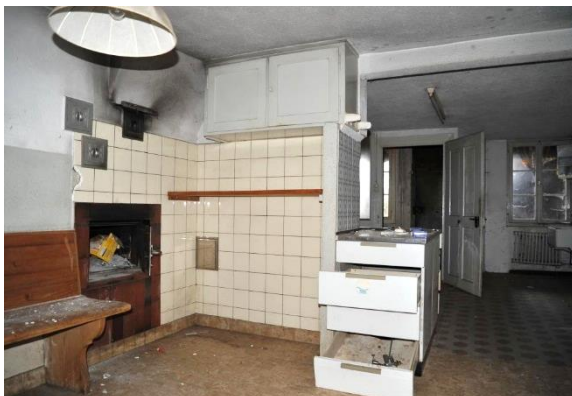
- Boden:** Quadratische Zementfliesen (Mitte 20. Jh.)
- Wände:** Verputzt und gestrichen bzw. helle Fliesen.  
Grösserer Wanddurchbruch gegen Küche Süd (005), die Mittellängswand ist an Deckenbalken (Metall-Unterzug?) und Wandfortsatz noch ablesbar.  
Wandschränke mit Fischbändern mit zierlosen Enden; Wandbank (Mitte 20. Jh.)
- Decke:** Verputzt und gestrichen.
- Türen:** Gegen 001: S.o.  
Gegen den Kellerabgang: Schalentürblatt mit Kastenschloss (2. H. 20. Jh.)
- Ofen:** Einfeuerung mit Einfassung aus Klinker (Mitte 20. Jh.)

Abb. 73: Küche Nord 002, Blick nach Süden.

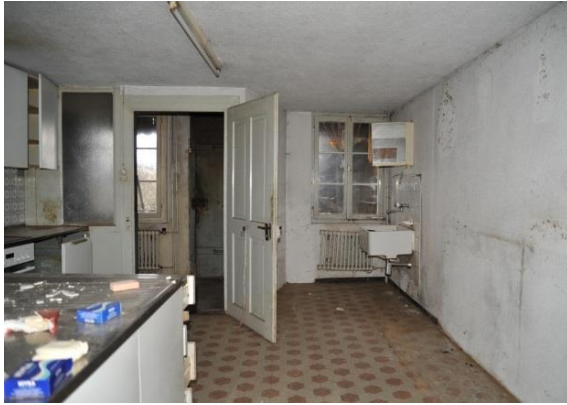
Boden: Hexagonale Zementfliesen (Mitte 20. Jh.)  
 Wände: Verputzt und gestrichen bzw. helle, blau gemusterte Fliesen. Grösserer Wanddurchbruch gegen Küche Nord (002), die Mittellängswand ist an Deckenbalken (Metall-Unterzug?) und Wandfortsatz noch ablesbar.  
 Kucheneinbauten (um 1970).  
 Decke: Verputzt und gestrichen.  
 Türen: Gegen 006: Vierfeldriges Rahmentürblatt; Fischbänder mit tropfenförmigen Enden (2. H. 19. Jh.) in entsprechendem Blendrahmen.  
 Fenster: Zweiflügeliges Holzfenster mit DV (Mitte 20. Jh.)

Abb. 81: Küche Süd 005, Blick nach Süden.
