## Gutachten zur Schutzwürdigkeit

### **Ausserdorfstrasse 25/27 8933 Maschwanden**

Vers.-Nr. 59 auf Parz.-Nr. 1180

Winterthur, 15. Mai 2019

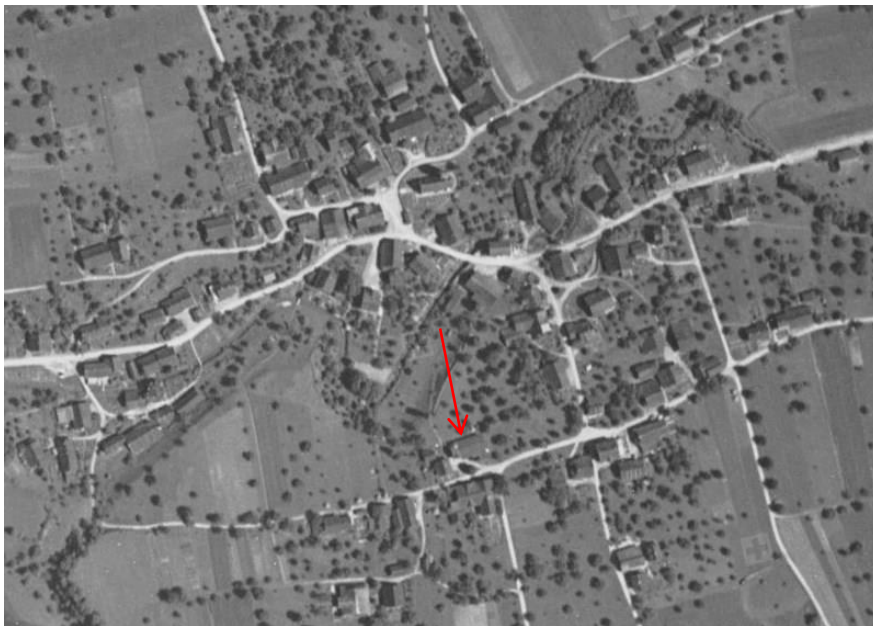
Abb. 6: Flugaufnahme von Maschwanden 1931, <https://api3.geo.admin.ch/luftbilder>, Signatur: 19310530021274. Das Gebäude Ausserdorfstr. 25/27 ist mit einem roten Pfeil markiert. Der Quergiebel scheint zu diesem Zeitpunkt schon zu bestehen.

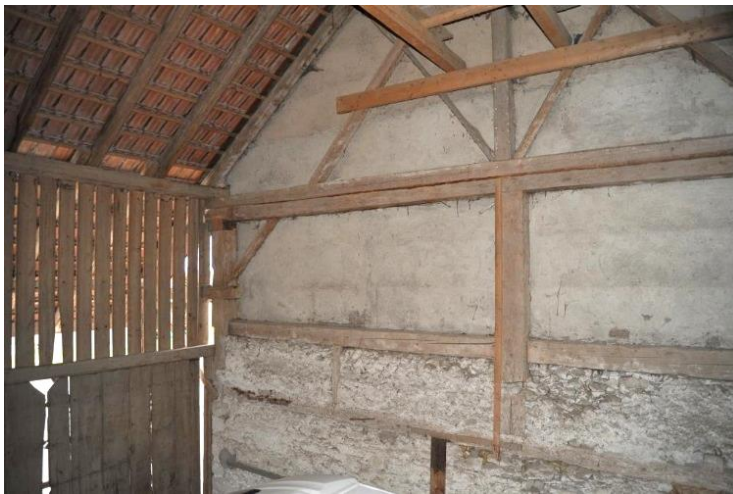
Abb. 17 (oben) Scheidewand zum Wohnteil, Blick nach Südwesten.

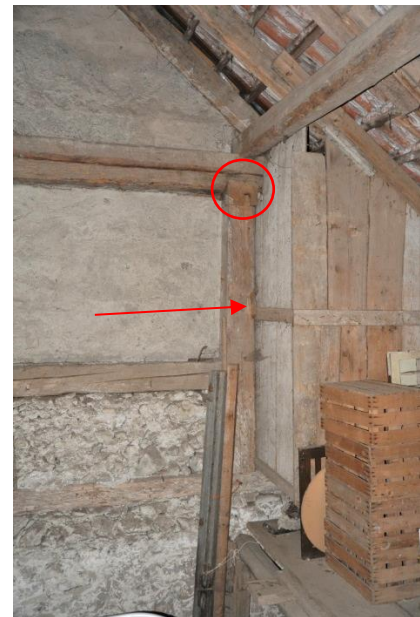
Abb. 18 (rechts) Ständer eines älteren Holzgerüsts mit leerer Blattsasse (roter Pfeil). Das darauf liegende Rähm ist abgesägt (rot eingekreist); die jüngere Konstruktion baut auf dem Bunddachbalken auf.

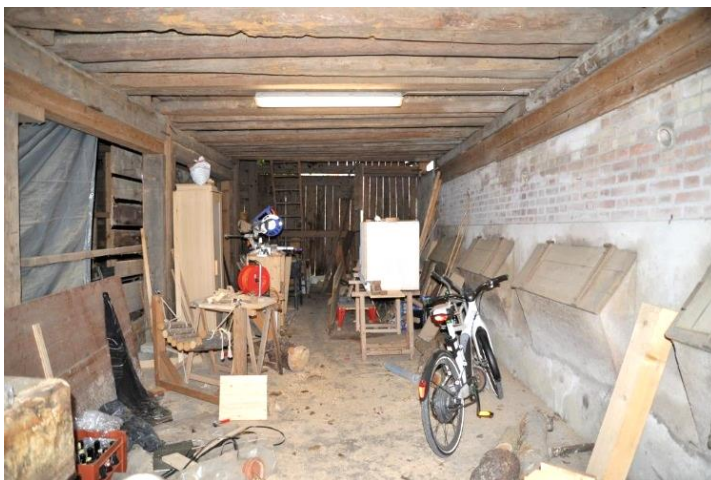
Abb. 19 (oben) Futtertenn zwischen Q2 und Q3, Blick nach Norden.

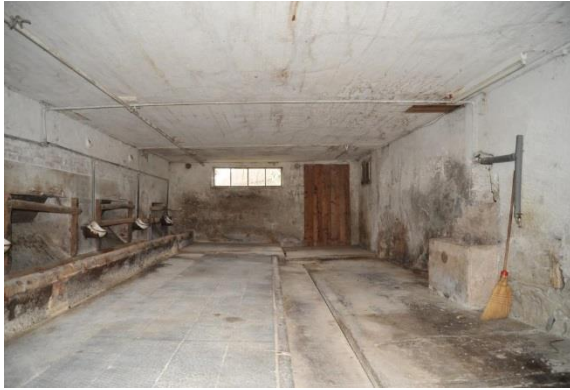
Abb. 21: Stall zwischen Q1 und Q2, Blick nach Norden.

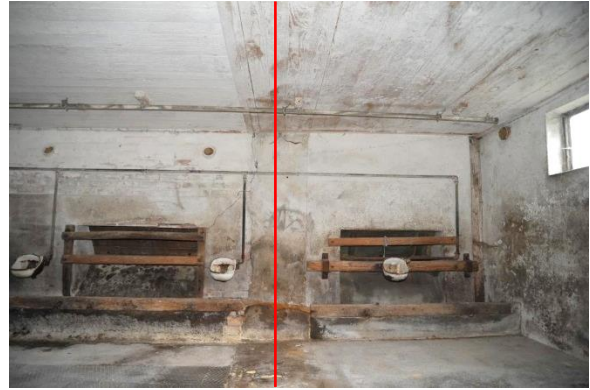
Abb. 22: Stall, Blick nach Westen. Rot markiert Erweiterung des Stalls nach Norden.

Der Stall wurde in den frühen 1980er Jahren nach Norden verlängert.

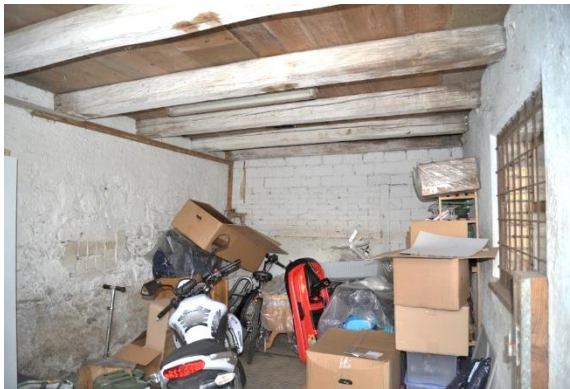
Der Anbau im Erdgeschoss ist in Sichtbacksteinmauerwerk (analog Stallzone) erstellt. Darüber besteht eine bretterschalte Holzgerüstkonstruktion, welche das weit auskragende Pultdach trägt.

Abb. 23: Östlicher Anbau, Blick nach Norden.

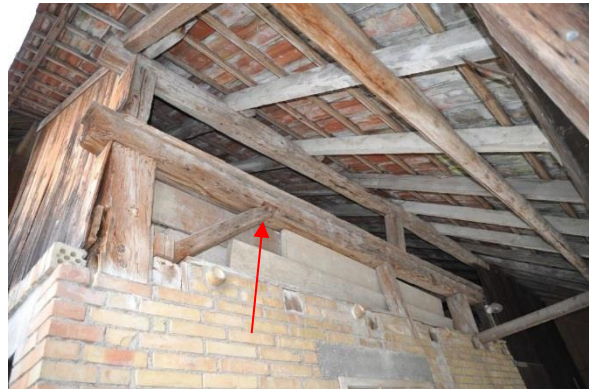
Abb. 24: Östlicher Anbau, Blick an die Ostfassade mit stark vorkragendem Pultdach. Zweitverwendete Hölzer mit überblatteter Kopfstrebe (roter Pfeil).

Darunter liegt der Anbau mit Pultdach. Dieser ist gegen Süden mit Sichtbackstein gemauert (vgl. Stall) und gegen Norden mit Brettern vertikal verschalt. Der Stallteil zeigt ein Fenster mit Betonsturz; die darüber liegende (offene) Holzgerüstkonstruktion scheint zweitverwendet zu sein (überblattete Kopfstrebe). Der (jüngere) Bretterschalung im Norden mit Brettertür und Fensteröffnung.

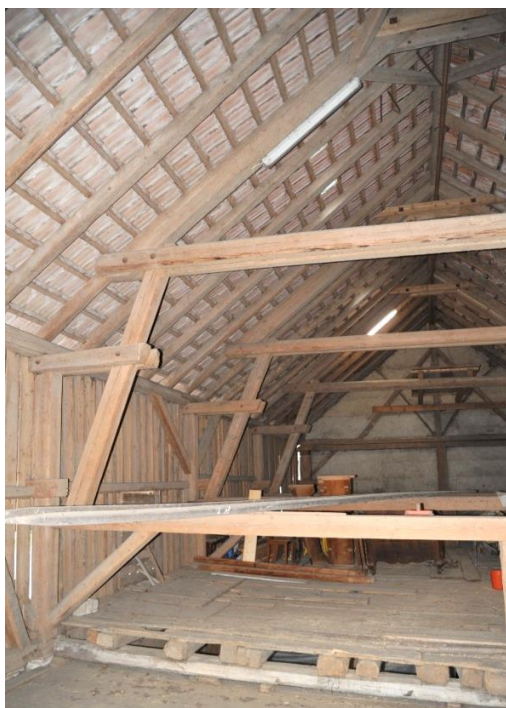
Abb. 25 (oben): Ökonomieteil mit Blick gegen die östliche Giebelwand.

Das Dachgerüst in der Ökonomie setzt sich aus je einem stehenden Dachstuhl in der Scheide- bzw. Giebelwand (Q5 und Q1) zusammen, wobei die Giebelwand des Ökonomieteils wandbildend ist. In den drei (Binnen-) Querbundebenen bestehen Stuhlstrebenpaare mit verbindender Zangenkonstruktion. Die Stuhlstrebenpaare werden durch Verklammerungen mit dem Wandgerüst zusätzlich versteift. Die Hölzer des Dachwerks sind verzapft sowie durch Eisenschrauben miteinander verbunden. Bei dem Dachwerk handelt es sich um einen typischen Vertreter eines Dachwerks des industriellen Holzbaus der 1. Hälfte des 20. Jahrhunderts.

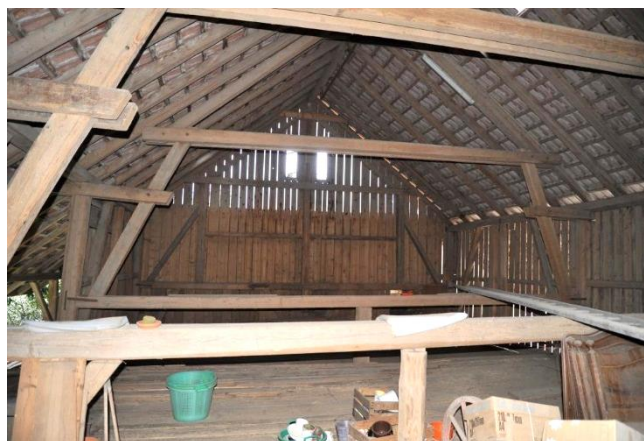
Abb. 26 (links): Dachwerk im Ökonomieteil, Blick nach Westen.

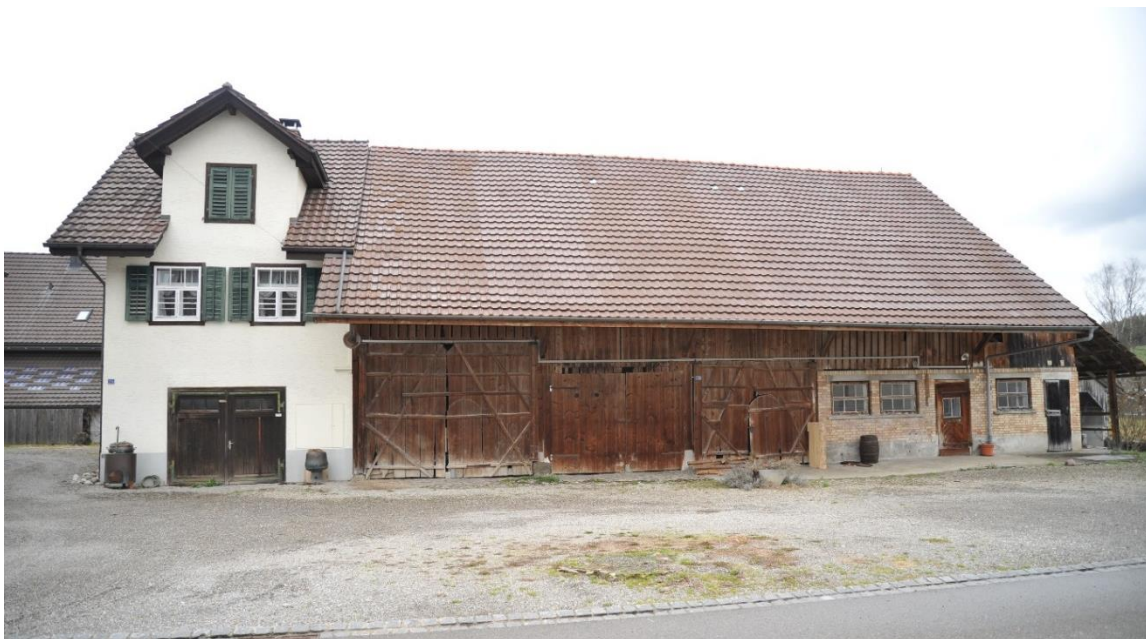
Es handelt sich um die Hauptfassade des Gebäudes. Die Gliederung in einen Wohnteil im Westen und einen Ökonomieteil im Osten ist deutlich ablesbar.

Abb. 27: Südliche Trauffassade.

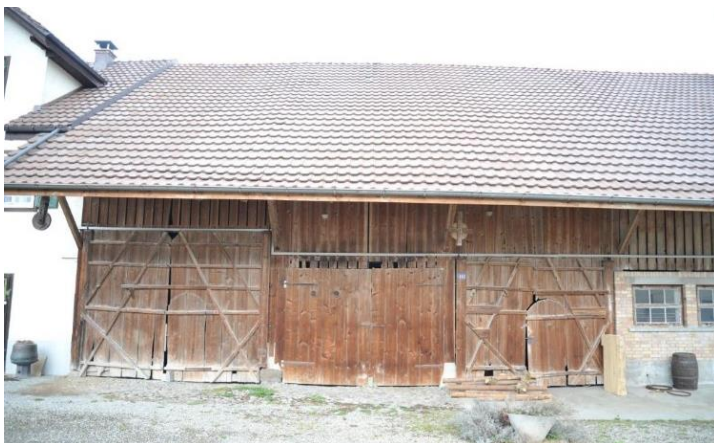
Abb. 28: Detailansicht der südlichen Trauffassade mit Tennzonen und mittlerer Remise.

Die Traufwand gegen Süden besteht im Bereich der drei westlichen Querzonen (Q2 bis Q5) aus einer Holzgerüstkonstruktion auf einem massiven Sockelbereich. Sie nimmt zwei Tenn- und ein mittiges Remisentor auf. Östlich davon schliesst die breitere Stallzone an, deren Südwand im Erdgeschoss in Sichtbackstein erstellt ist; im Obergeschoss ist die Holzgerüstkonstruktion mit vertikalen, aussen angeschlagenen Brettern verkleidet. Die östliche Giebelwand ist im Erdgeschoss gemauert (Naturstein), darüber besteht ebenfalls eine mit Brettern verkleidete Holzgerüstkonstruktion. Vorgelagert besteht ein Pultdachanbau mit Wänden aus Sichtbackstein bzw. einer Holzgerüstkonstruktion (siehe unten). Die Traufwand gegen Norden ist im Bereich des Stalls (zwischen Q1 und Q2) gemauert und verputzt. Darüber und im Bereich von Tenn und Remise ist die Holzgerüstkonstruktion mit vertikalen Brettern vollständig geschlossen.

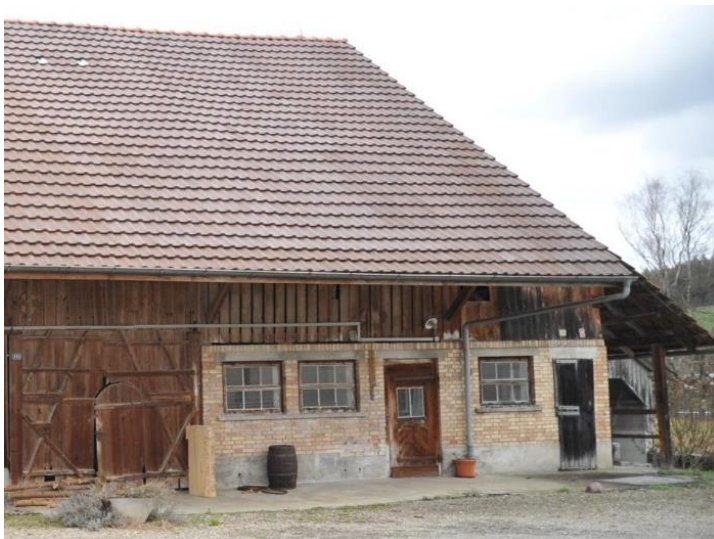
Stall: Sichtbacksteinmauerwerk mit verputztem Sockel. Zwei Fenster und Stalltür mit Betonsturz; die Fenster mit durchgehender Sohlbank aus Beton. Holzrahmentür an Langbändern; langrechteckige Fenster (wohl 1930).

Abb. 29: Detailansicht der südlichen Trauffassade mit Stall und östlicher Erweiterung.

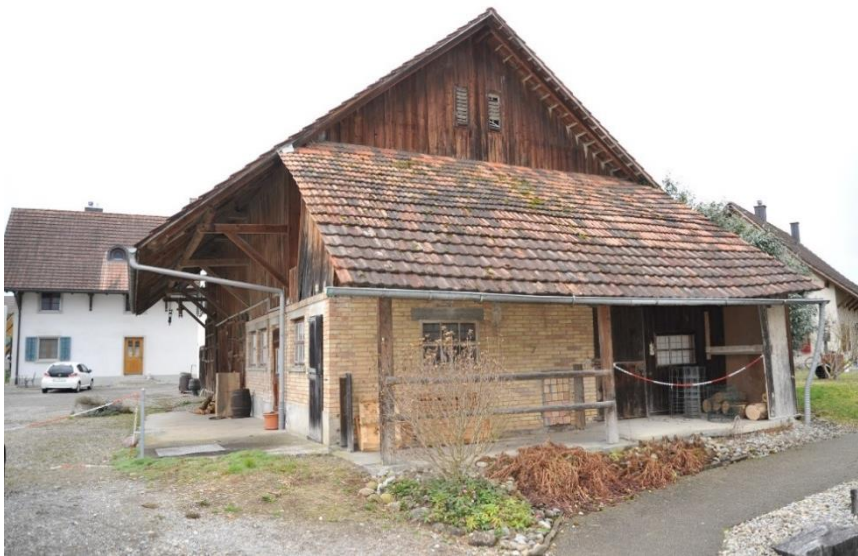
Abb. 30: Östliche Giebelfassade mit Pultdachanbau

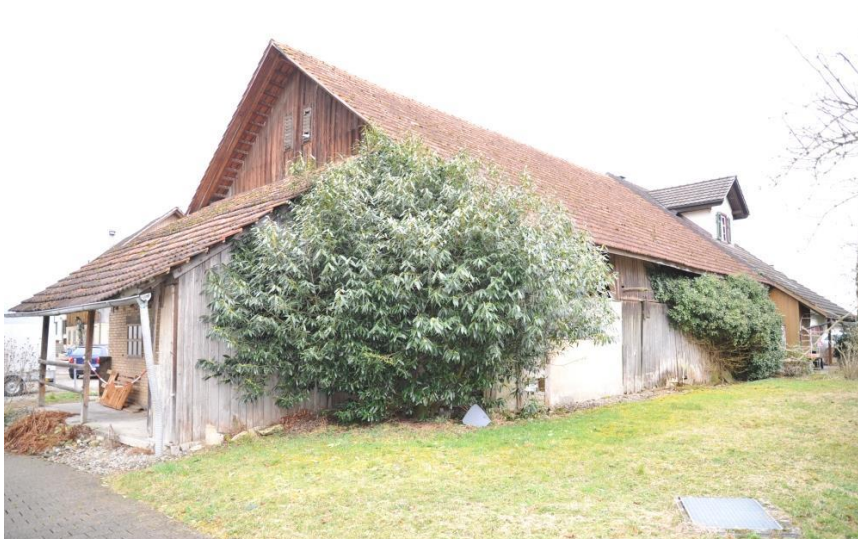
Abb. 31: Nördliche Trauffassade.

Die Wand des östlichen Stalls ist gemauert und verputzt und weist ein langrechteckiges Fenster sowie eine Bretttertür auf; darüber Holzverschalung. Ansonsten sind die Fassaden des Ökonomieteils mit einer vertikalen Bretterschalung vollständig geschlossen.

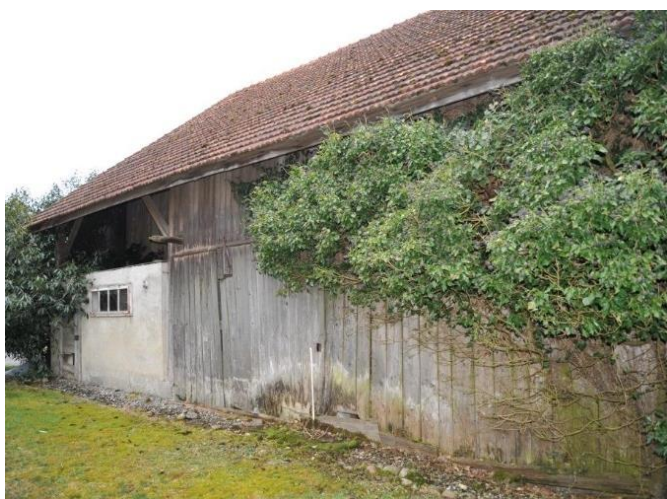
Abb. 32: Nördliche Trauffassade Ökonomieteil.

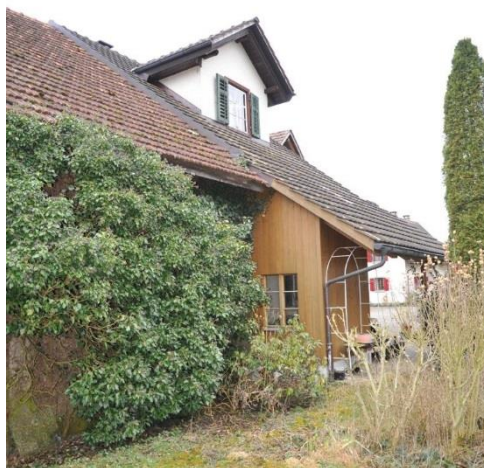
Abb. 33: Nördliche Trauffassade Wohnteil mit rückseitiger Erweiterung.

Die Fassade des Wohnteils ist verputzt und weist ein Fenster in Steingewände auf. Gegen Norden ist das Dach abgeschleppt und deckt einen teils mit Bretterwänden geschützten Aussenbereich (Erweiterung nach 1982; vgl. Inventarblatt). Analog zur Südseite ist die Dachfläche von einem Quergiebel durchbrochen.

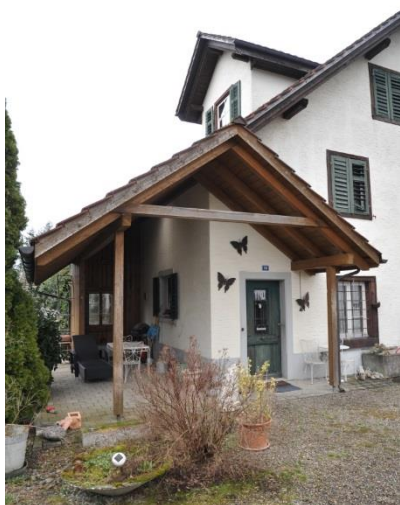
Abb. 34: Westliche Giebelfassade; Abschleppung und geschützter Eingangsbereich.

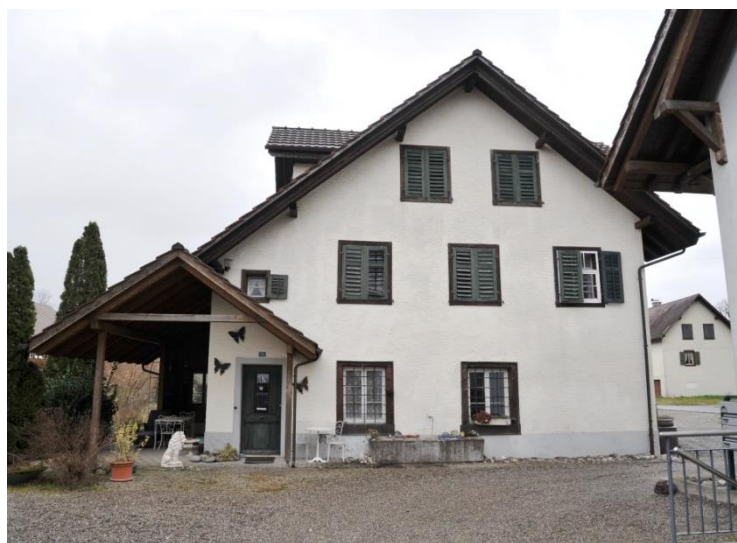
Abb. 35: Westliche Giebelfassade Wohnhaus.

Verputzte Fassade mit zahlreichen Fenstern in Holzeinfassung. Die Haustür befindet sich in der nördlichen Erweiterung.

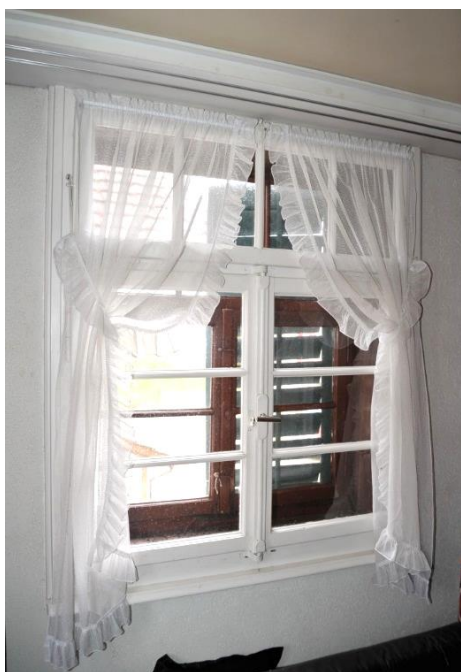
Abb. 36: Ansicht eines Fensters aus den 1930er Jahren (Raum 103).

Es handelt sich um ein zweiflügeliges Holzfenster mit Kämpferteilung. Dreh- und Kippflügel sind einfach verglast und durch Sprossen unterteilt. Die Drehflügel verfügen über einen Drehstangenverschluss mit schlichtem Griff und sind an Fischbändern mit zierlosen Enden aufgehängt. Der Kippflügel ist mit einem Schnappverschluss ausgestattet.

Die Fenster verfügen über Vorfenster mit entsprechender Unterteilung, jedoch ohne Sprossen.

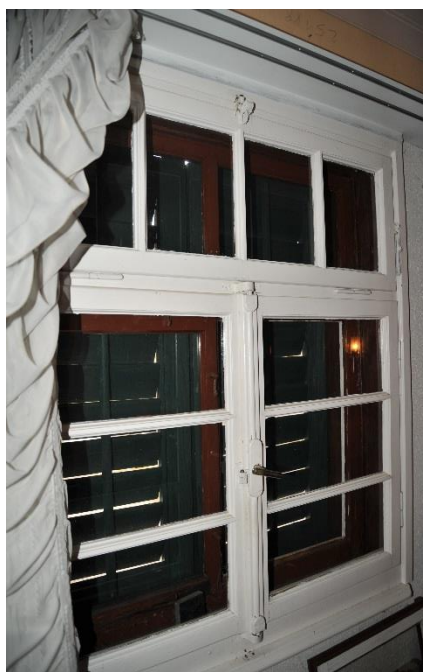
Abb. 37: Ansicht eines Fensters aus den 1930er Jahren (Raum 203).

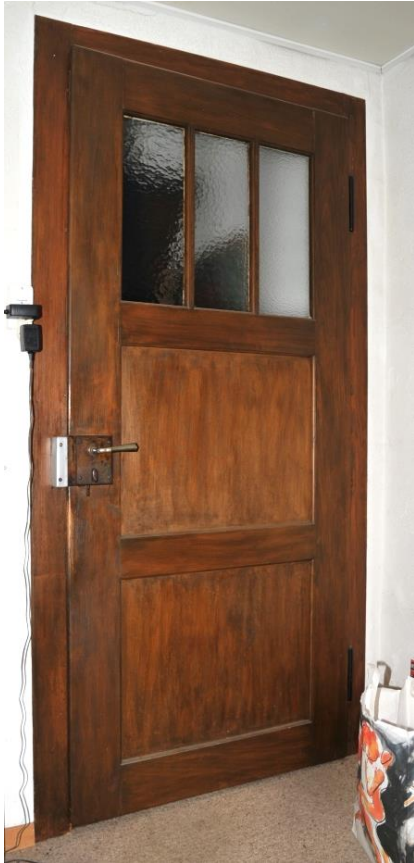
Abb. 38 (links): Ansicht einer Dreifüllungstür mit oberer Verglasung (Raum 102).

Es handelt sich um dreifeldrige Holzrahmentüren (Dreifüllungstüren) mit Kastenschloss. Diese sind vorwiegend mit historistischem Drücker aus Ebenholz ausgestattet (wohl zweitverwendet). Die Flügel sind an Fischbändern mit zierlosen Enden aufgehängt. Bei einigen Türen ist das oberste Feld dreiteilig verglast.

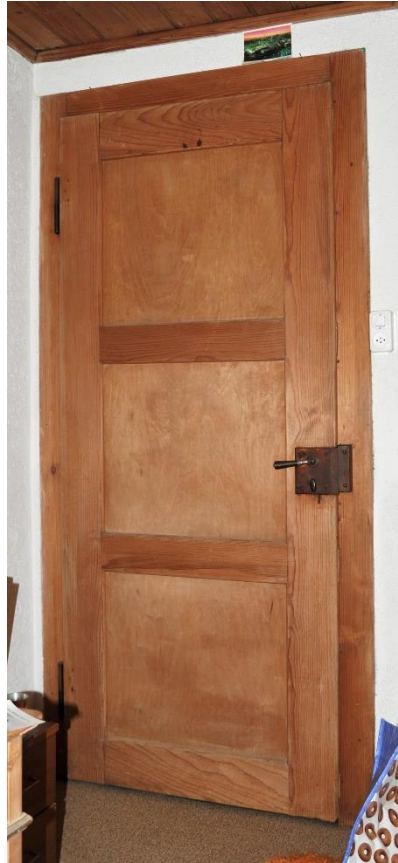
Abb. 39 (rechts): Ansicht einer Dreifüllungstür (Raum 202).

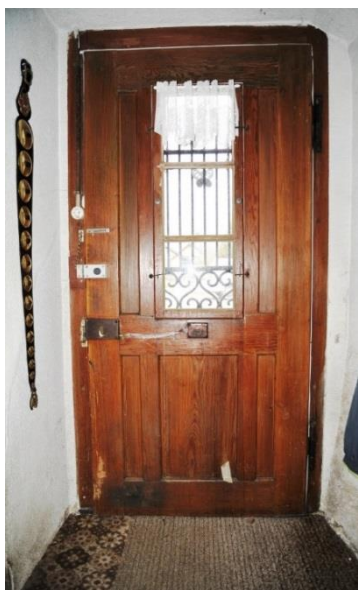
- Boden: Teppich.
- Wände, Decke: Verputzt und gestrichen.
- Türen: Hauseingang: Holzrahmentür Nadelholz mit oberer Verglasung mit schmiedeeisernem Gitter. Schnapp- und Kastenschloss; Fischbänder mit zierlosen Enden (wohl Ende 19. Jh.; zweitverwendet).
- Treppe ins OG: Teppich; darunter hölzerne Wangentreppe. Zierloser Handlauf (um 1930).

Abb. 41: 001, Blick nach Westen an die Haustür.

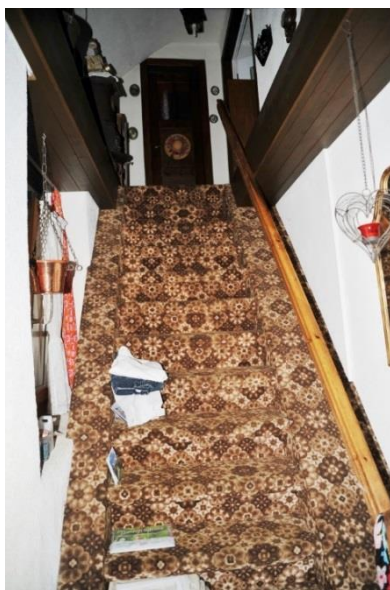
Abb. 42: 001, Blick nach Osten an die Treppe.

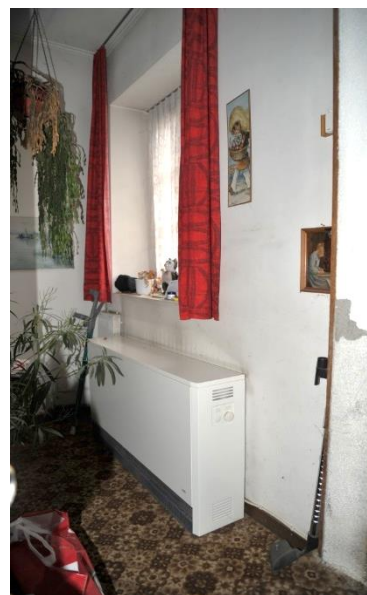
Abb. 43: 001, Blick nach Süden in 002.

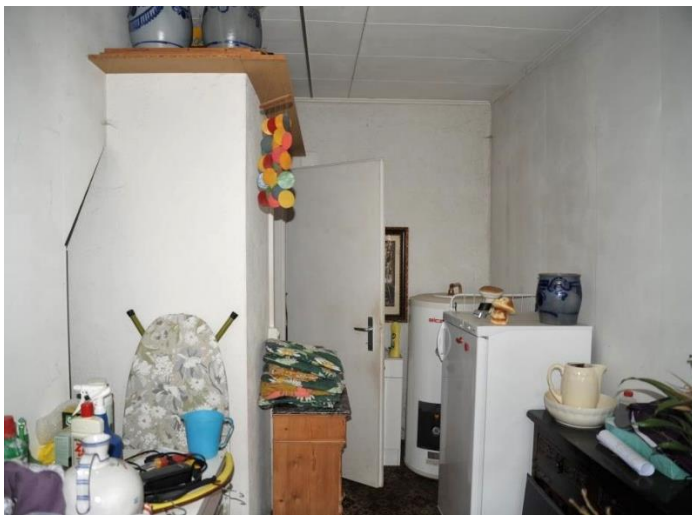
Die Oberflächen in diesem Raum wurden in der 2. Hälfte des 20. Jahrhunderts – wohl mit dem Einbau des Bads 003 – vollständig erneuert.

| Türen: | Gegen 003: Schalentürflügel. |
| Fenster: | Zweiflügeliges Holzfenster mit DV (2. H. 20. Jh.) |

Abb. 44: 002, Blick nach Osten an den Badeinbau (oben).

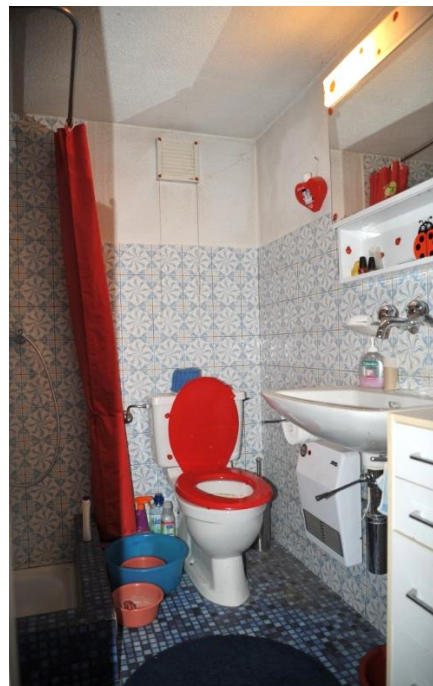
Abb. 45: 003, Blick nach Norden.

| Boden: | Kleinteilige Fliesen (2. H. 20. Jh.). |
| Wände: | Gemusterte Fliesen (2. H. 20. Jh.), darüber verputzt und gestrichen. |
| Decke: | Verputzt und gestrichen. |

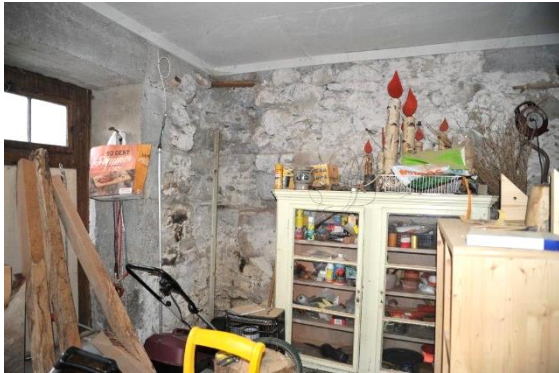
| Boden: | Zementestrich. |
| Wände: | Bruchsteinmauerwerk unverputzt; gegen den Wohnteil Plattenverkleidung. |
| Decke: | Plattenverkleidung. |
| Tür: | Zweiflügeliges Bretttertor (1. H. 20. Jh.) in Betoneinfassung. |
| Fenster: | Zweiflügeliges Holzfenster mit IV (Ende 20. Jh.) in Betoneinfassung. |

Abb. 46: Garage, Blick nach Südwesten.

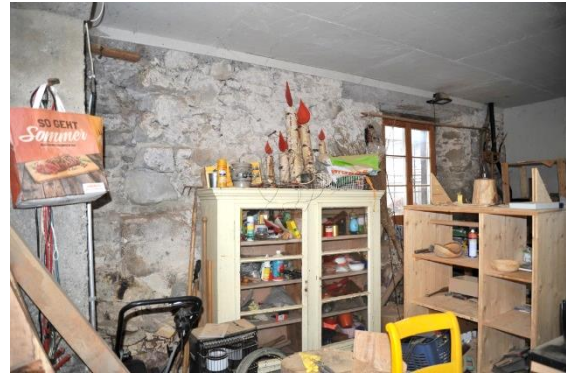
Abb. 47: Garage, Blick nach Nordwesten.

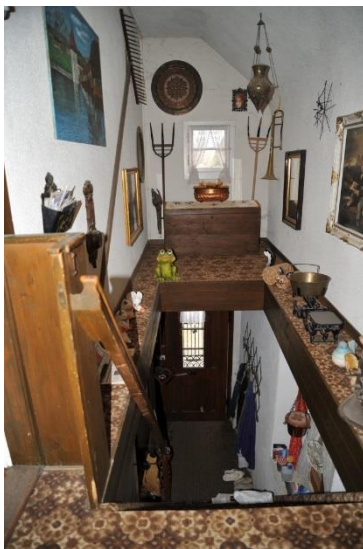
- Boden: Teppich.
- Wände, Decke: Verputzt und gestrichen.
- Türen: Gegen den südlichen Flur / Treppe ins DG: Holzrahmentür mit grossflächiger Verglasung und entsprechendem Stellflügel (Ende 20. Jh.).  
Die übrigen Türen siehe einzelne Räume.
- Treppe ins DG: Hölzerne Wangentreppe, Teppichbelag.

Abb. 49: 101, Blick nach Westen.

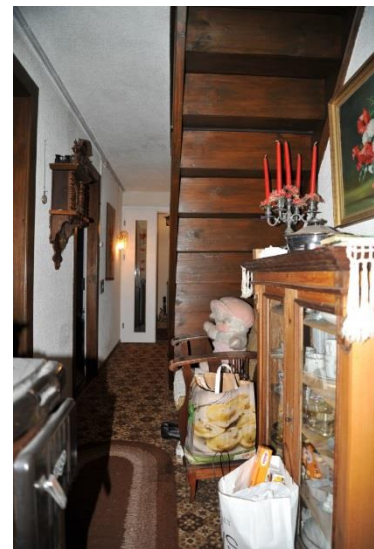
Abb. 51: 101, Blick nach Norden.

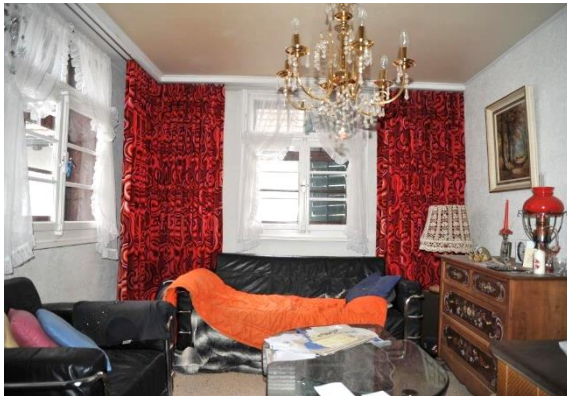
| Tür: | Gegen 101: Dreifüllungstür mit oberer Verglasung; Typ 1930er Jahre (s.o.). |
| Fenster: | Typ 1930er Jahre (siehe oben). |
| Ofen: | Kachelofen (1. H. 20. Jh.). |

Abb. 52: Stube 102, Blick nach Westen.

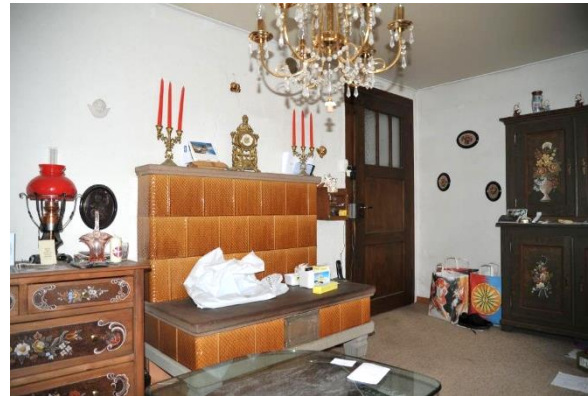
Abb. 53: Stube 102, Blick nach Nordosten.

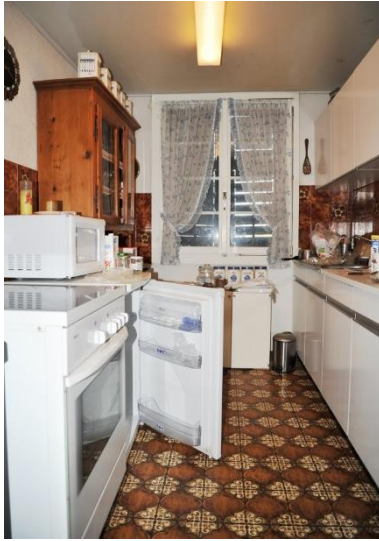
| Wände: | Verputzt und gestrichen, teils Fliesen und Kücheneinbauten (2. H. 20. Jh.). |
| Fenster: | Zweiflügeliges Holzfenster mit DV (2. H. 20. Jh.). |

Abb. 54: 103 Küche, Blick nach Westen.

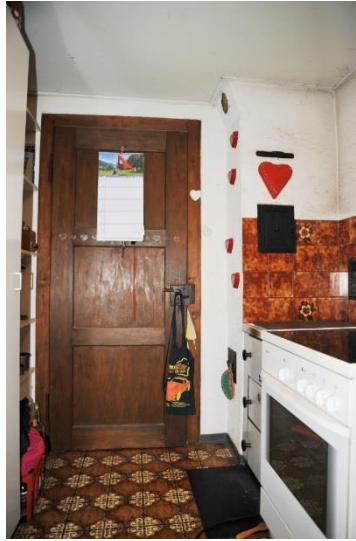
Abb. 55: 103 Küche, Blick nach Osten.

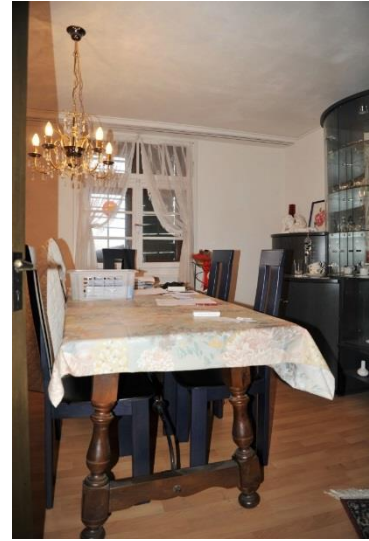
Abb. 56: 104, Blick nach Westen.

| Boden: | Kunststoffbelag. |
| Tür: | Gegen 101: Dreifüllungstür; Typ 1930er Jahre (siehe oben). |
| Fenster: | Typ 1930er Jahre (siehe oben). |

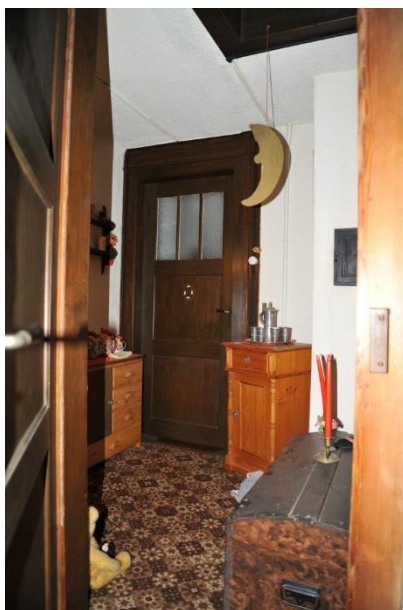
Boden: Teppich.  
Wände, Decke: Verputzt und gestrichen.  
Türen: Siehe einzelne Räume.

Abb. 58: 201, Blick nach Süden an die Tür zu 203.

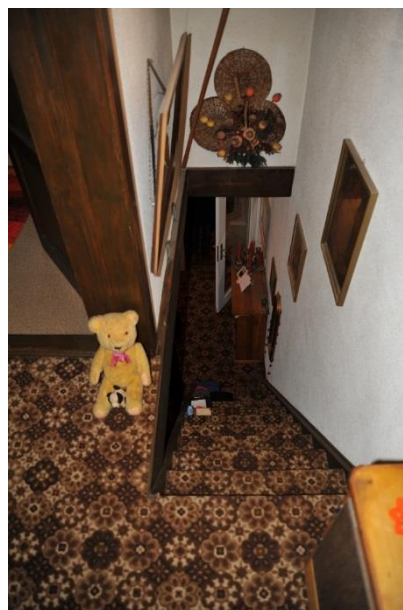
Abb. 59: 201, Blick nach Norden an den Treppenaufgang.

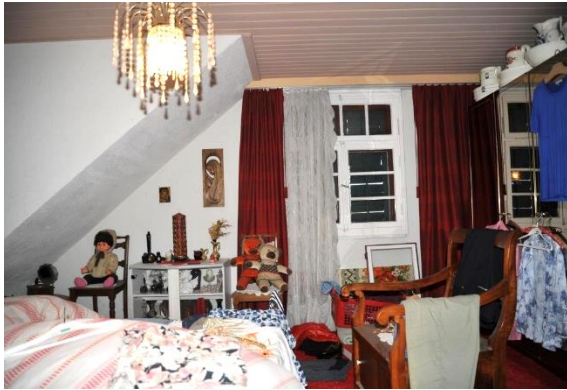
| Decke: | Krallentäfer. |
| Tür: | Gegen 201: Dreifüllungstür mit oberer Verglasung; Typ 1930er Jahre (s.o.). |
| Fenster: | Typ 1930er Jahre (siehe oben). |

Abb. 60: 202, Blick nach Westen.

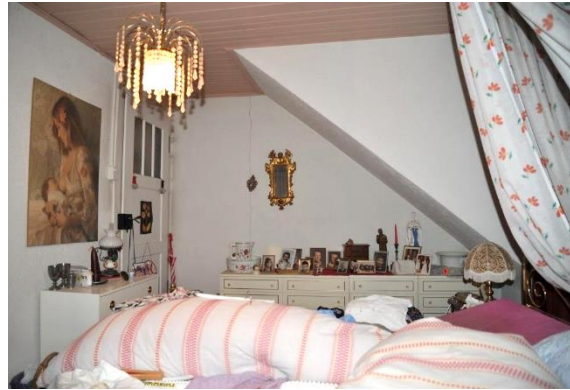
Abb. 61: 202, Blick nach Nordosten.

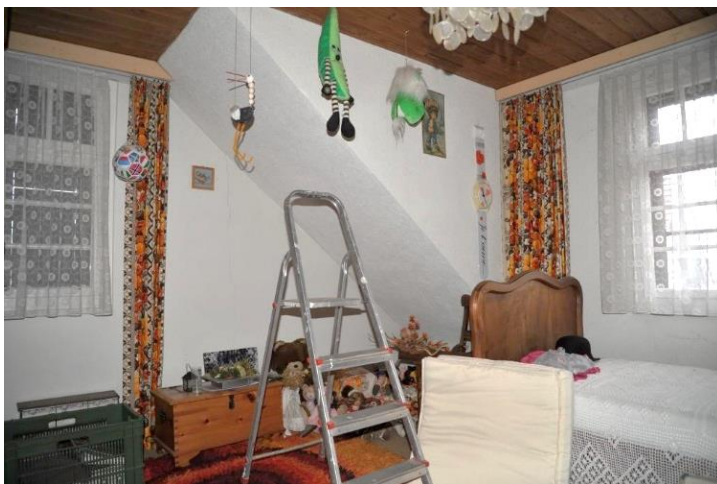
Abb. 62: 202, Blick nach Nordwesten (oben).

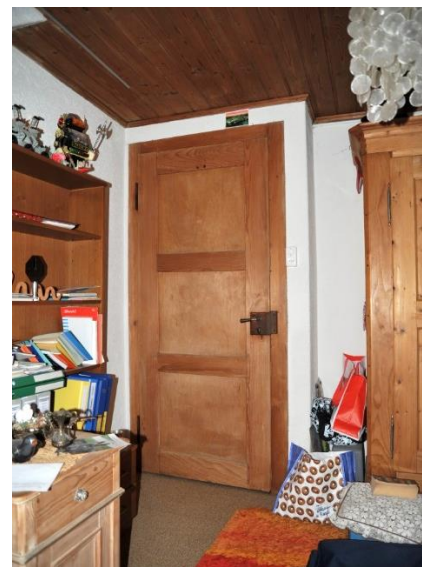
| Decke: | Krallentäfer holzsichtig. |
| Tür: | Gegen 101: Dreifüllungstür; Typ 1930er Jahre (s.o.). |
| Fenster: | Typ 1930er Jahre (siehe oben). |

Abb. 63: 203, Blick nach Süden (rechts).
